FACTORES TECNOLÓGICOS QUE PROPICIARON DETERIORO INUSUAL EN TUBOS DE HORNO

TECHNOLOGICAL FACTORS THAT CAUSED UNUSUAL DETERIORATION IN FURNACE TUBES

Con el presente trabajo se investiga el tipo de corrosión y las causas tecnológicas que propiciaron la formación de inusuales películas sobre algunos de los tubos bajo aleados 5%Cr-0.5%Mo, ubicados en la zona de convección de un horno utilizado para el calentamiento de petróleo crudo, en la Unidad de Destilación Atmosférica y Vacío (UDAV) de una refinería.

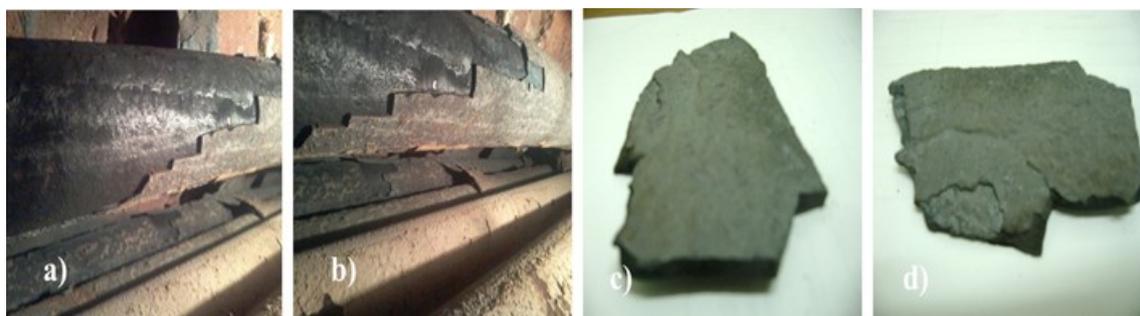
inusuales películas adheridas, figuras 1a) y 1b). En posteriorreparación realizada al horno al desmontarse estos equipos, se evidenciaron cantidades significativas de coque en su interior.

Figura 1. Películas adheridas a la superficie de los tubos en la zona de convección del horno

Las películas adheridas, de coloración variable en tonalidades de gris, son compactas, rígidas y duras al tacto. Su fragmentación longitudinal, se atribuye a un proceso de laminación. El espesor aproximado de la muestra obtenida, figuras 1c) y 1d), es de 5,0 mm, no obstante, el espesor de las películas varía en dependencia de su localización sobre la superficie del tubo.

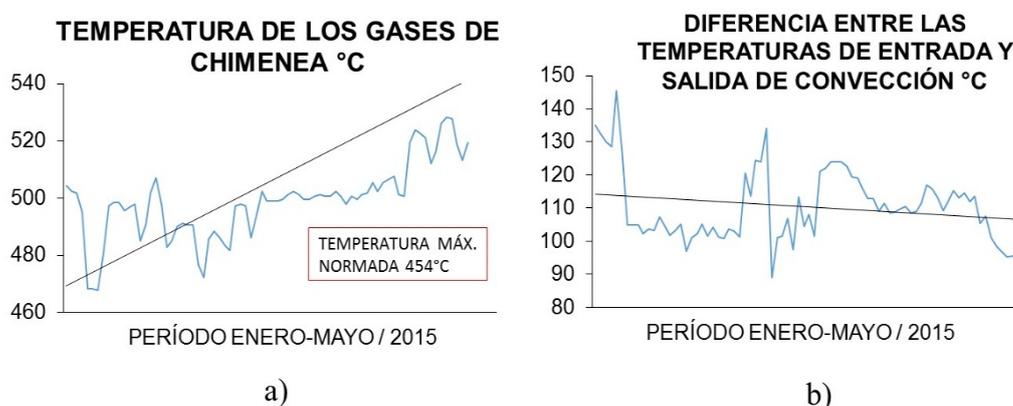
Figura 2. Comportamiento de las temperaturas del horno en la zona de convección.

En a) temperatura de los gases de chimenea y en b) diferencia de temperaturas de entrada y salida del petróleo crudo

Los valores de la temperatura de chimenea, figura 2a), se encuentran por encima de 454°C, valor máximo establecido en el reglamento tecnológico de la refinería. Su incremento gradual en el tiempo, es evidencia de la pérdida de transferencia de calor en la zona de convección, que implica menor diferencia entre las temperaturas de entrada y salida del petróleo crudo, figura 2b), comportamiento causado, por acumulación de

cenizas e inquemados que afectan la correcta distribución de los gases calientes en la zona de convección, y a la formación de coque en el interior de los tubos próximos a la pared del horno. Según lo abordado por (Martin y Barletta, 2001), la mayoría de los materiales porosos como el coque, son pobres conductores del calor, por esta causa la transferencia de calor al petróleo crudo disminuye, provocando un aumento de la temperatura en la superficie exterior del tubo.

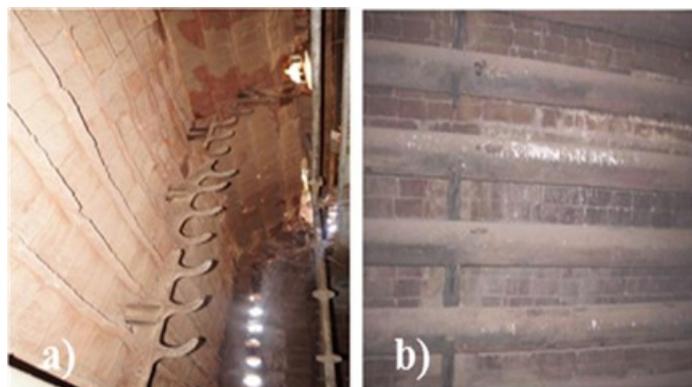
Un cambio notorio en el diseño del horno, fue la sustitución de los ladrillos refractarios internos a paneles monolíticos, figura 5.

Figura 5. Revestimiento interno del horno. En a) paneles monolíticos y b) ladrillos refractarios

Debido a requerimientos para la preservación de los paneles monolíticos, se evita el uso de agua para la remoción de residuos sólidos que se acumulan sobre la superficie de los tubos en la zona de convección, método que se empleaba hasta el momento de la sustitución del refractario. Al no incluir en el diseño del hornoun sistema eficiente para evitar la deposición de productos de combustión como son cenizas e inquemados, se propició que estos obstruyeran el flujo de los gases calientes por la zona de convección, lo que causó zonas de circulación preferencial entre los tubos de convección y la pared del horno, figura 6.

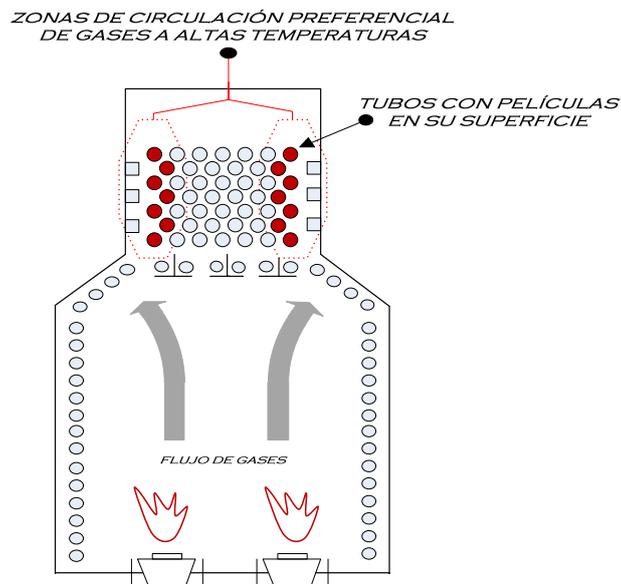
Figura 6. Representación gráfica del horno atmosférico donde se expone la ruta preferencial que siguen los gases a altas temperaturas en la zona de convección

El incremento de la velocidad de los gases calientes por zonas de menor resistencia al fluido, aumentó la temperatura y suministro de O_2 en un área de transferencia disminuida próxima a la pared del horno, condiciones que favorecen un incremento de las velocidades de difusión a través de la película de óxido de acuerdo a lo planteado por Federer (1986). Dichas condiciones propiciaron que el proceso de corrosión se intensificará por: tasas de reacción elevadas, generación de películas frágiles que no son capaces de soportar tensiones térmicas y productos carentes de carácter protector, lo que promovió la aparición de rutas de fácil acceso para el oxígeno, agudizando el proceso de degradación del material.
