## INVESTIGACION DE LAS FALLAS POR FATIGA DE LOS ARBOLES DE LAS BOMBAS DE ALIMENTACION DE LAS CALDERAS DE LA CTE “CARLOS MANUEL DE CESPEDES” INVESTIGATION OF FATIGUE FAILURES OF TREES FEED PUMPS OF THE CTE BOILERS “CARLOS MANUEL DE CESPEDES”

<sup>2</sup>Central Termoeléctrica “Carlos Manuel de Céspedes”, Cienfuegos

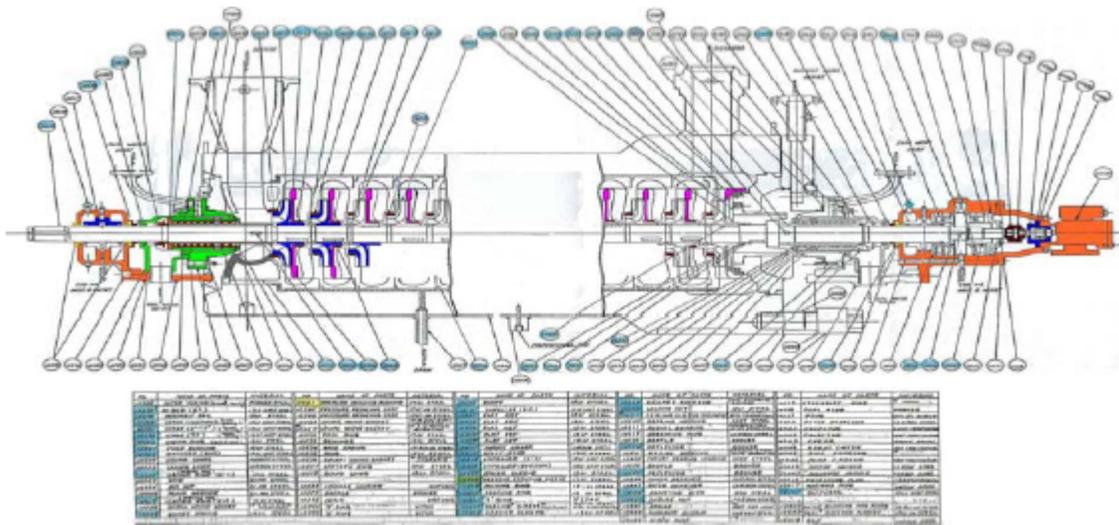
**Figura 1** Esquema de las Bombas de Alimentación de las Calderas de la CTE “Carlos M. de Céspedes”.

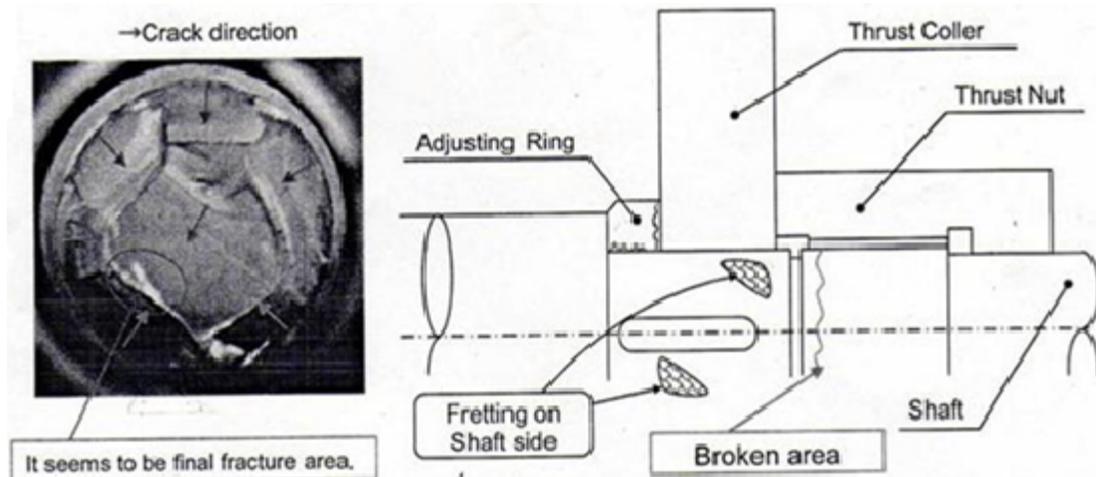
Según la literatura, por el aspecto externo de la falla, ese tipo de fractura ocurrió en presencia de un concentrador periférico fuerte y una considerable sobrecarga cíclica (Dobrovolski, 1991). Esta evaluación permite afirmar que en el momento de la fractura en la sección no existía, evidentemente, sólo torsión, sino que por diversas causas aparecieron tensiones de flexión de considerable intensidad que fueron la causa de esta última falla. Los japoneses atribuyen ese efecto de incremento de las tensiones a un problema de corrosión por ludimiento que ocurrió en el árbol y en el anillo de ajuste del collar de empuje que condicionaron se perdiera el ajuste entre aro y árbol y el plato de empuje trabajó inclinado. El esquema que se adjunta en el informe japonés se muestra en la Figura 3 (CTE Informe Técnico, 2010).

**Figura 3** Fenómeno de corrosión por ludimiento ocurrida en el árbol y en el anillo de ajuste que condicionaron la última fractura.

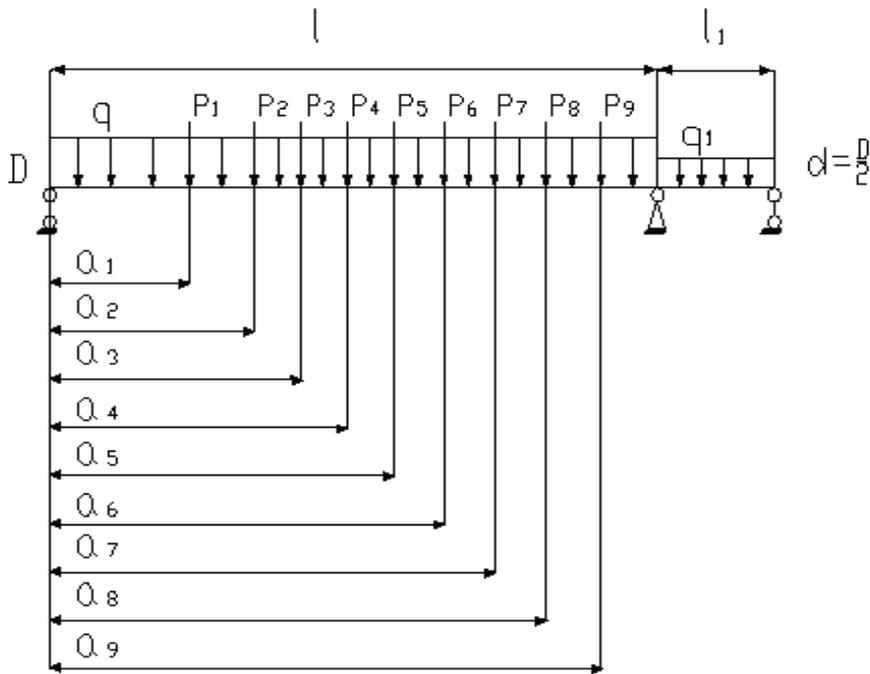
El árbol es hiperestático pues posee tres apoyos, para poder calcular las tensiones en la zona de fractura hubo que resolver dicho sistema hiperestático y se consideró en la solución el hecho de que la rigidez en la zona de fractura es menor que en el resto del árbol. La bomba tiene nueve impelentes con difusores o sea, las fuerzas provocadas por el fluido se pueden despreciar y considerar como cargas exclusivamente el peso de los impelentes como cargas concentradas y el peso del árbol como una carga distribuida  $q = \frac{Wa}{l}$ , donde  $l$  es la longitud que hay entre los apoyos y  $Wa$  su peso. El esquema de análisis que se empleó en la solución se muestra en la Figura 4.

**Figura 4** Esquema de análisis del árbol.

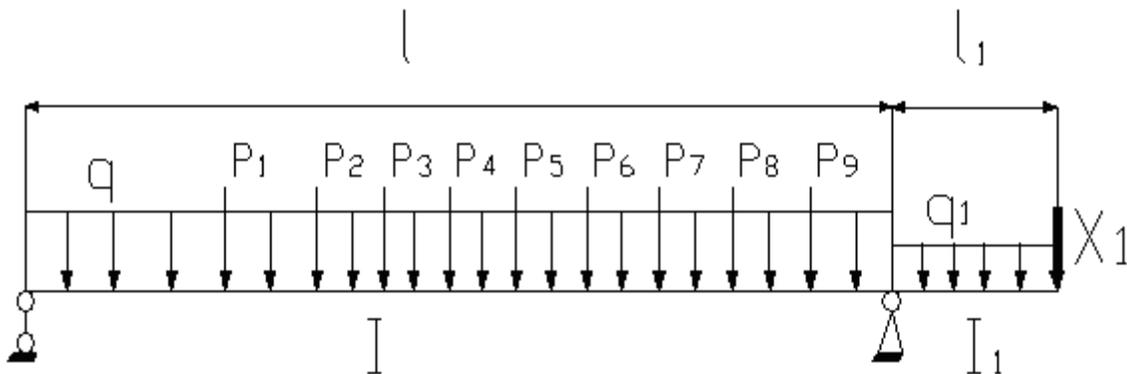
El tramo de la derecha del árbol, debido a que realmente en ese tramo hay varios pequeños tramos del árbol con muy pequeño diámetro y existe un acoplamiento elástico, pero indudablemente en el apoyo derecho se tiene que producir una reacción mucho más pequeña que en los otros dos apoyos que pudiera provocar tensiones de flexión en la sección de falla que pueden haber condicionado la fractura. El sistema equivalente seleccionado es el que se muestra en la Figura 5. (Feodosiev, 1985)

**Figura 5** Sistema Equivalente.

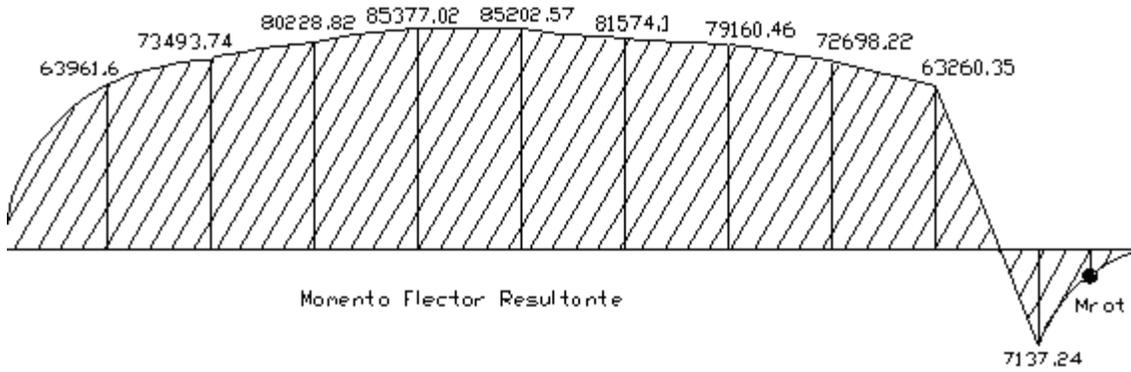
**Figura 8** Diagrama de Momentos Flectores Resultante

Como se aprecia la sección de falla, indicada con un punto negra a la derecha en el diagrama, está sometida a un momento flector provocado por las cargas nominales sobre el árbol muy pequeño, por lo que es de esperar que hayan ocurrido otros fenómenos que puedan explicar las causas de las fallas. Los factores de seguridad resultantes calculados para condiciones normales de trabajo en las distintas secciones de falla para los tres materiales analizados dieron en todos los casos superiores a  $n = 40$ , por lo que tienen que haberse producido otros efectos que fueron los que provocaron las averías.
