CORROSIÓN LOCALIZADA EN FLOTADORES DEL SISTEMA DE MEMBRANA EN TANQUE UTILIZADO PARA EL ALMACENAMIENTO DE GASOLINA DE AVIACIÓN

LOCALIZED CORROSION IN FLOATS OF THE TANK MEMBRANE SYSTEM USED FOR AVIATION GASOLINE STORAGE

¹ Centro de Investigación del Petróleo (CEINPET), Churruca # 481, Cerro, La Habana, Cuba.

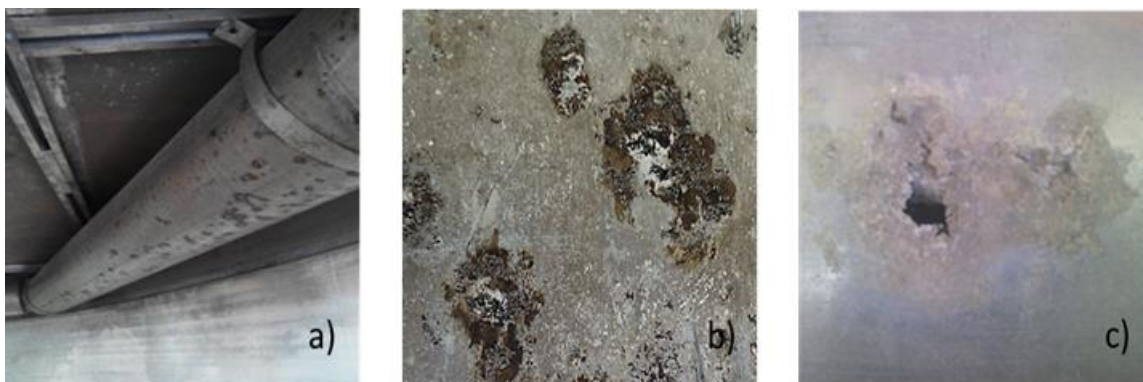
En la inspección visual se determinó que la falla en los flotadores solo se presentó aleatoriamente en la sección cilíndrica inferior en contacto con la gasolina de aviación, como se muestra en la figura 1a. La corrosión era del tipo localizada, como se muestra en la figura 1b. La gravedad y profundidad del ataque se constató en áreas donde el material fue totalmente perforado, como se muestra en la figura 1c.

Figura 1. Flotadores. En a) sección inferior cilíndrica, b) corrosión localizada bajo la línea de flotación y c) orificio pasante

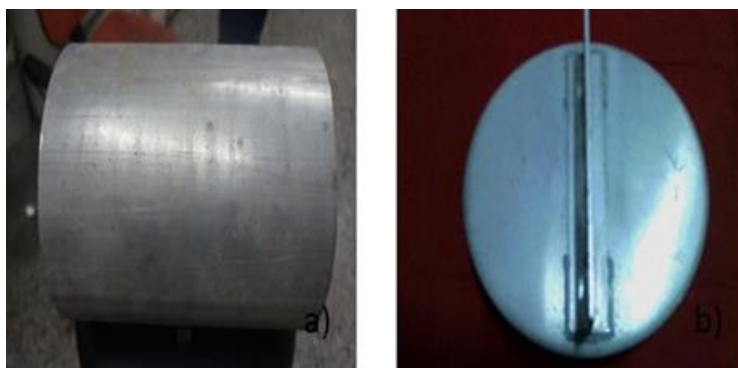
La superficie superior de los flotadores no presentó daños visibles, como se muestra en la figura 2a, lo mismo fue observado en las tapas localizadas en ambos extremos, como se muestra en la figura 2b.

Se observaron huellas lineales en la superficie superior cilíndrica del flotador, lo que supondría, probable condensación de agua en pequeñas gotas. Groysman (2014) menciona, que incluso en tanques o ductos herméticamente cerrados a la atmósfera podría aparecer agua que contenga sales disueltas y otros electrolitos sobre superficies metálicas. La atmósfera marino-costera cercana al tanque propiciaría la condensación del aire húmedo caliente al entrar en contacto con la superficie fría metálica.

Figura 2. Secciones del flotador. En a) superficie superior cilíndrica y b) tapa

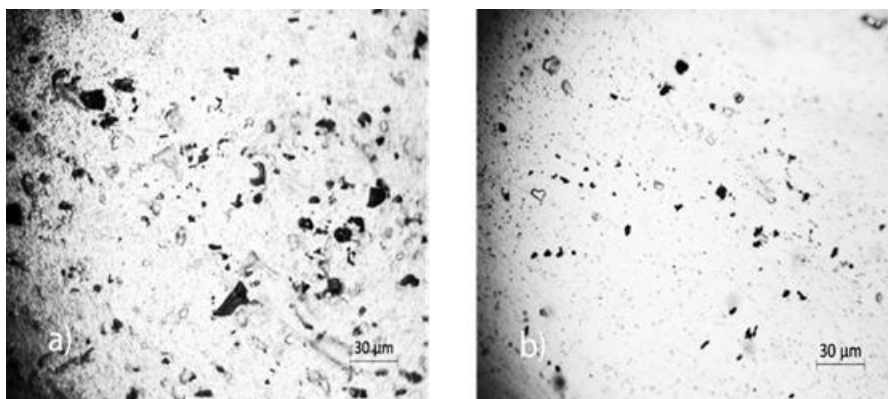
Las micrografías de las aleaciones 3004 y 5052, según se observa en las figuras 3a y 3b, revelaron PIM e inclusiones atribuidas a elementos de aleación e impurezas segregados durante el proceso de solidificación del material fundido. No obstante en la figura 3a, se observa que la aleación 3004 presentó una microestructura más heterogénea con mayor densidad de PIM e inclusiones de morfología diversa: rectangulares, alargadas y globulares. La aleación 5052, por el contrario, se diferencia por una microestructura más homogénea con partículas pequeñas y dispersas, como se observa en la figura 3b.

Figura 3. Micrografías de las aleaciones de aluminio que componen el flotador en a) 3004 y en b) 5052.

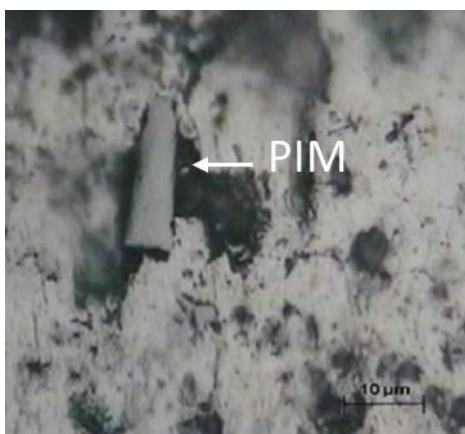
Como los daños estructurales solo fueron observados en la aleación 3004, se procede a realizar el análisis del material en las zonas de fallas. En la figura 4 se muestra la formación de una cavidad en torno a una PIM de tamaño superior a $10 \mu\text{m}$ en la

aleación 3004, lo que indicaría la existencia de PIM más nobles que la matriz, es decir, compuestos intermetálicos del tipo catódico.

Figura 4. Formación de picadura en torno a una PIM en la aleación 3004

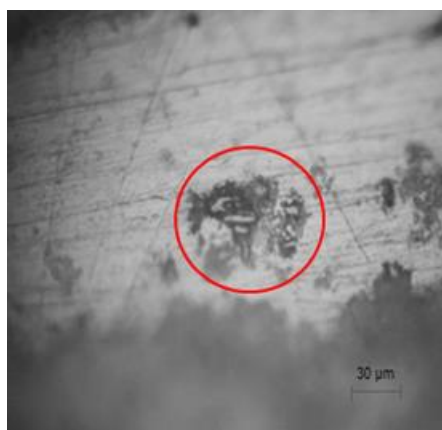
En los compuestos intermetálicos catódicos la matriz es atacada, desarrollando un frente de corrosión o cavidad alrededor de la PIM. No obstante, Yasakau y col., (2018) menciona que la corrosión localizada de un solo compuesto intermetálico no es suficiente para desarrollar una actividad estable de picaduras en la superficie de la aleación, pues requiere la existencia en la superficie metálica de varias PIM, preferiblemente aglomeradas. Estos grupos de compuestos intermetálicos dispuestos en los llamados clústeres, inducen a una mayor actividad de picaduras con importante daño superficial. En la figura 5, circulada en rojo, se observa la formación de una picadura estable en torno a clúster de PIM.

Figura 5. Disolución local de la matriz en torno a un grupo de PIM en la aleación 3004

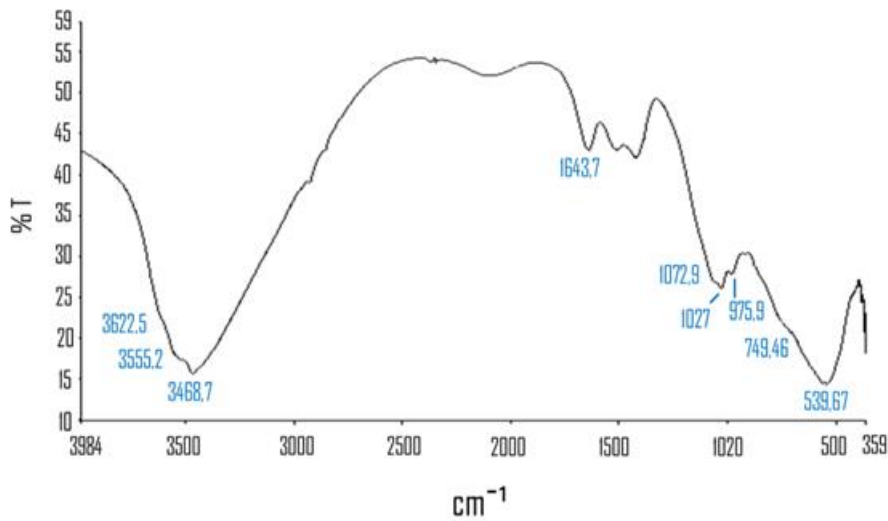
En la figura 6, se muestra el espectro obtenido por FTIR de los depósitos por corrosión. En la región del espectro entre 3750 y 3000 cm^{-1} se observan bandas solapadas que corresponden a vibraciones de tensión del enlace OH y una banda a 1643 cm^{-1} que se asocia al modo de flexión del H-O-H. En el espectro se observa igualmente una banda ancha alrededor de 542 cm^{-1} correspondiente a las vibraciones de tensión y flexión de óxidos inorgánicos. En la región entre 1064 y 972 cm^{-1} se observan bandas de mediana intensidad que podrían atribuirse a la presencia de compuestos tipo sulfatos, atribuibles

Figura 6. Espectro FTIR de los productos de corrosión en la aleación de aluminio 3004

La presencia de enlaces OH, se podría relacionar a compuestos de óxido hidratados de aluminio tales como bayerita ($\text{Al}_2\text{O}_3 \cdot 3\text{H}_2\text{O}$ o $\text{Al}(\text{OH})_3$), formados a temperatura menor de 70°C (Reboul y col., 1997).
